CITTA' DI TERMINI IMERESE

PROGETTO DI RECUPERO E MESSA IN SICUREZZA SISMICA DEI BASTIONI A NORD-OVEST DELLA CINTA MURARIA STORICA

Documento di fattibilità delle alternative progettuali

RELAZIONE ILLUSTRATIVA

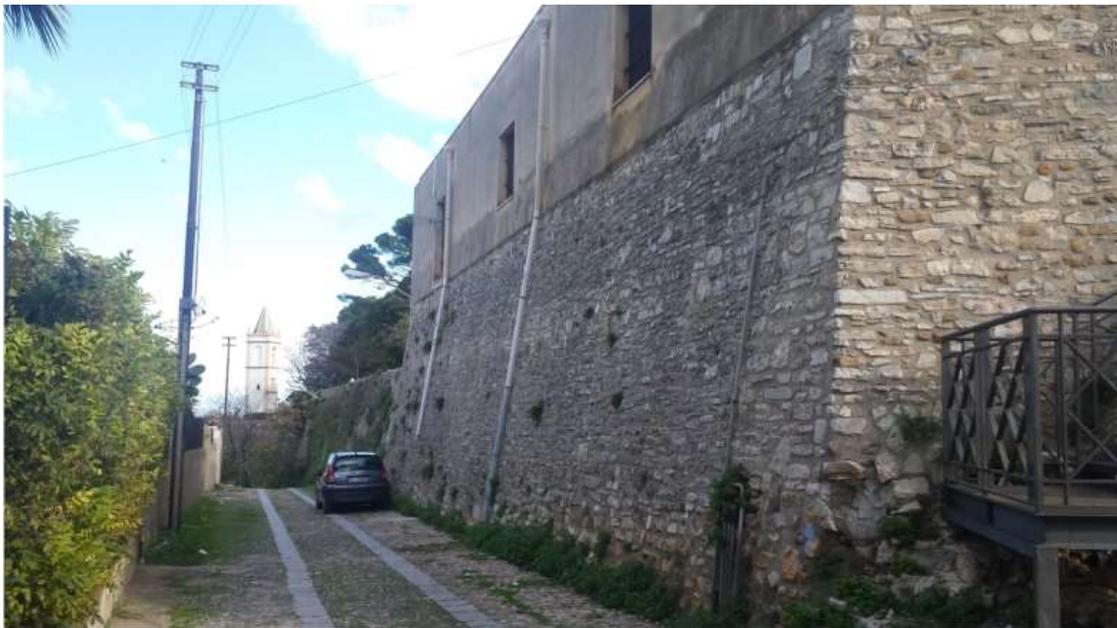
Il tratto iniziale, in planimetria connotato come **tratto n. 1**, si sviluppa lungo una linea retta per circa 120 metri. Di questi solo i primi 25 metri appaiono in discrete condizioni: il paramento murario è omogeneo e in buone condizioni appare la stilatura dei giunti. Si tratta della porzione su cui sorge uno dei corpi di fabbrica della ex caserma. Pertanto, dovendo svolgere una funzione portante, è stato di recente oggetto di intervento di consolidamento.

In questa porzione non si prevedono interventi se non la normale manutenzione volta a rimuovere eventuali insorgenze di piantine infestanti.

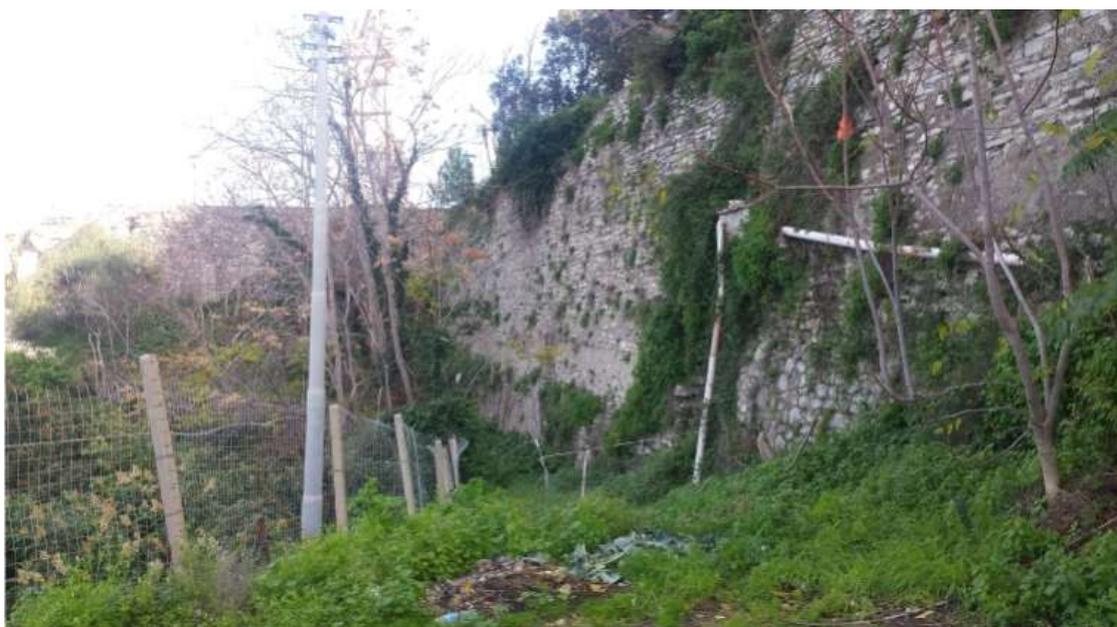
Il tratto che segue mostra segni di degrado. Qui il paramento murario è aggredito da parecchia vegetazione infestante e in alcune parti i giunti sono privi di malta o costituiti da malta degradata e incoerente.

In questa porzione di muro l'intervento prevede, preliminarmente, la rimozione di tutta la vegetazione infestante del paramento e quella che si è sviluppata alla base del muro e che ne impedisce l'ispezione. Il consolidamento delle murature sarà costituito prevalentemente da iniezioni effettuate con miscele a base di malte neoplastiche aventi elevata fluidità e, nel contempo, alto potere coesivo.

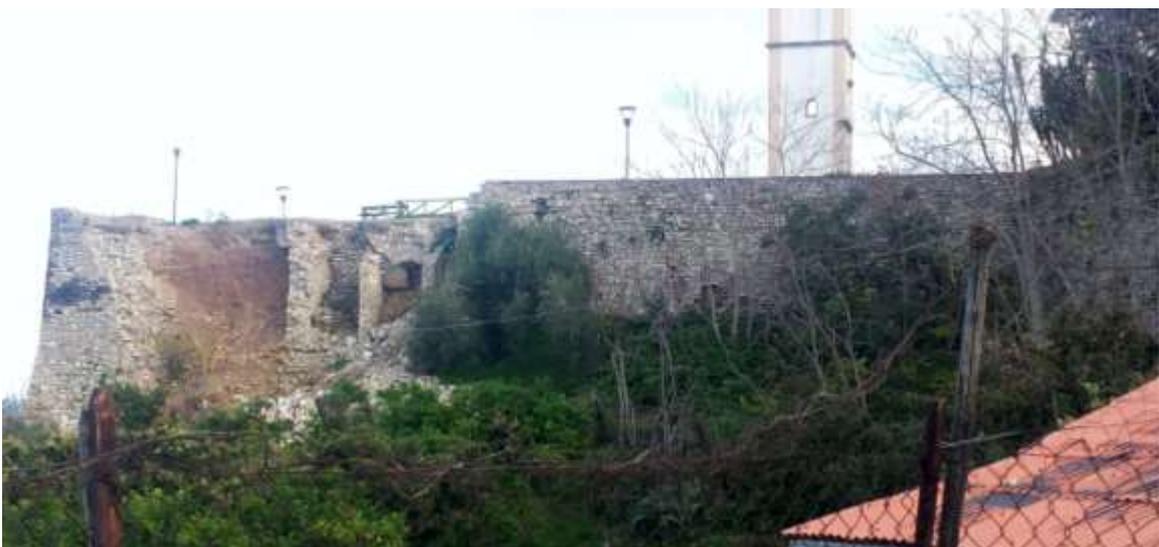
Il **tratto n. 2** è costituito dal bastione di S. Giovanni. Come già anticipato, è in questa parte della cinta muraria che si sono verificati i crolli sui due fronti opposti che si affacciano ad est e ovest.

Si ritiene che i crolli siano conseguenza di una serie di concause. La prima, forse la più rilevante, è riconducibile alla vetustà delle strutture portanti la cui permanenza nei secoli non è mai stata supportata da interventi manutentivi.

Una seconda causa si attribuisce al vasto incendio che, nel mese di giugno del 2017, ha devastato un gruppo di pini secolari che prosperavano proprio sul pianoro sovrastante il bastione. Tale calamità ha fatto venir meno la doppia funzione degli alberi: quella di contenimento, svolta dagli apparati radicali, e quella di protezione dagli agenti atmosferici assolta dalle chiome ad ombrello.

Una terza causa è da attribuire alle copiose ed eccezionali precipitazioni che hanno interessato la città nel mese di settembre dello stesso anno. Le acque piovane, provenienti dai quartieri a monte della Villa Palmeri (Duomo, S. Giovanni), non trovando una adeguata rete di captazione, storicamente sottodimensionata, hanno raggiunto il piazzale del bastione, trovando qui punti di infiltrazione e determinando un sovraccarico sul muro ed il suo cedimento.

Una quarta causa, infine, è da ricondurre alla stessa struttura del bastione da cui sono emersi, solo dopo i crolli, degli ambienti ipogei che hanno evidenziato una scarsa consistenza strutturale del bastione stesso.

Nei tratti crollati, opportunamente liberati da tutti i materiali, dovranno essere effettuate verifiche e indagini alla base del muro al fine di accertare le condizioni del piano di appoggio dello stesso. Ove necessario dovranno essere effettuati interventi di stabilizzazione e consolidamento con le tecniche che si rileveranno necessarie (es. ricarico di materiale lapideo, iniezioni di riempimento, micropali, ecc.).

L'intervento che si prevede implica la ricostruzione dei tratti crollati con le stesse tecniche operate per la costruzione originaria. A tale riguardo dovranno essere rimpiegati, quanto possibile, i materiali lapidei provenienti dal crollo e la malta dovrà essere confezionata a base di calce e sabbia con caratteristiche simili a quella originaria. Il paramento esterno riproporrà la stessa configurazione formale dei tratti adiacenti ancora integri.

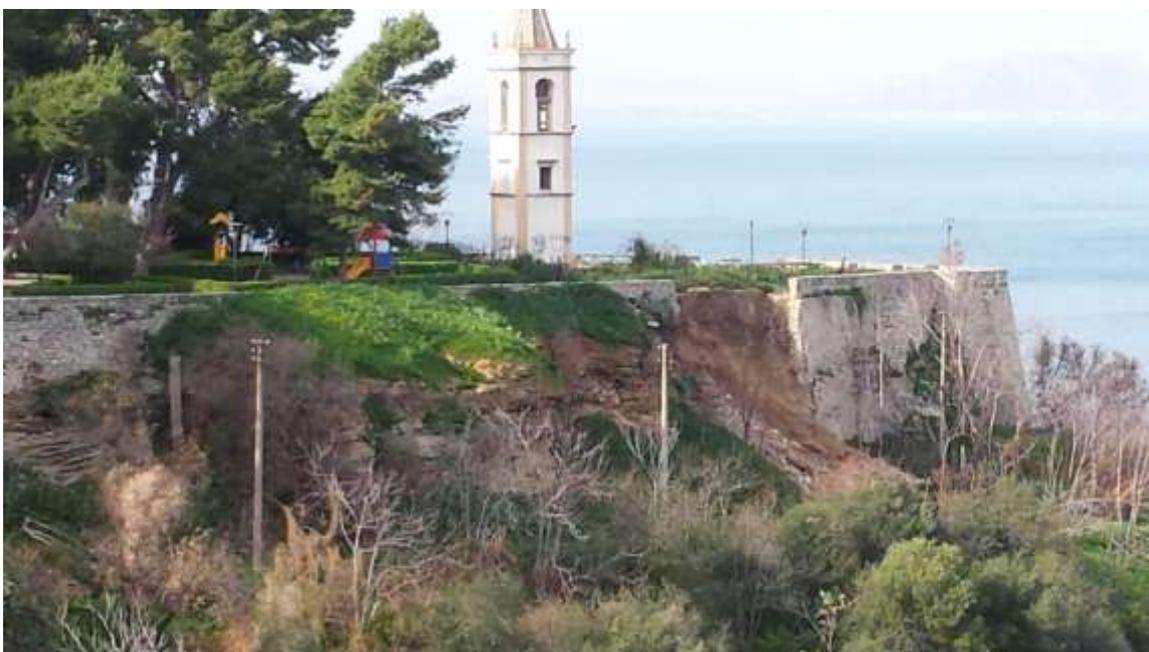
Il cedimento sulla parete occidentale ha mostrato, infatti, la presenza di strutture murarie inglobate nel terrapieno su cui sorge il campanile, verosimilmente riconducibili alle porzioni ipogee della chiesa o della roccaforte. Tali strutture appaiono in parte non interrato, per cui le acque di infiltrazione hanno operato la loro spinta direttamente sul muro. Solo nella parte più prossima all'angolo si evidenzia del materiale terrigeno di riempimento che ora, in mancanza della paratia muraria, rimane esposta all'azione degli agenti meteorici e della forza di gravità.

Il secondo crollo, relativo al versante orientale del bastione, ha mostrato la presenza di terreno di riempimento di natura limo-sabbiosa rossastro, del tutto simile a quello evidenziato nel primo crollo. Tale materiale, privo o quasi di coesione, nelle condizioni attuali di giacitura subverticale, si presta a nuovi crolli, specie in vista delle piogge stagionali.

Similmente, le porzioni adiacenti alle aree crollate, mostrano elementi di dissesto, con possibilità di richiamo di materiale ora in condizioni di equilibrio precario.

Effettuata la ricostruzione dei tratti crollati tutti i rimanenti tratti murari del bastione di S. Giovanni dovranno essere sottoposti agli stessi interventi di consolidamento prima descritti per il tratto 1. Qui il consolidamento della struttura muraria dovrà essere finalizzato alla posa in opera di tiranti di ancoraggio. Tali elementi strutturali, realizzati in acciaio operano a trazione e consentono di trasmettere le azioni alla quale la struttura è soggetta in zone in cui il terreno o la roccia sia in grado di assorbirle. Si dovrà valutare, per le parti del bastione anche la possibilità di catene passanti con piastre di testata poste alle due estremità.

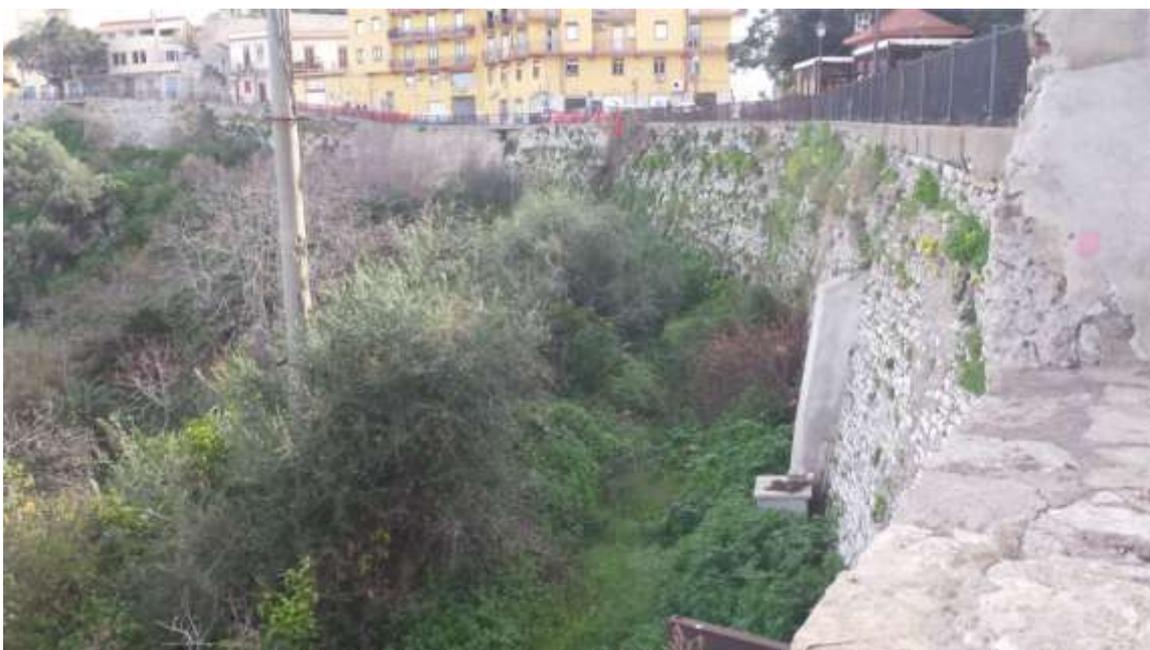
Il **tratto n. 3** si sviluppa per quasi 300 metri e mostra le stesse condizioni del tratto n. 1. Si prevedono, pertanto, gli stessi interventi di consolidamento.

Un intervento particolare, invece, si prevede nel tratto finale, in prossimità della Via Circonvallazione Castello. Qui, per un tratta di circa 20 metri, il muro presenta una severa deformazione (spanciamento). Il terrapieno sovrastante è stato recentemente (luglio 2018) oggetto di intervento da parte del Genio Civile che ha realizzato una paratia di pali accostati (\varnothing 60) e collegati all'estremità superiore da un cordolo in c.a.. Qui si prevede la demolizione e ricostruzione del tratto murario spanciato.
