## **CITTA' DI TERMINI IMERESE**

# **PROGETTO DI RECUPERO E MESSA IN SICUREZZA SISMICA DEI BASTIONI A NORD-OVEST DELLA CINTA MURARIA STORICA**

Documento di fattibilità delle alternative progettuali

## **RELAZIONE PAESAGGISTICA**

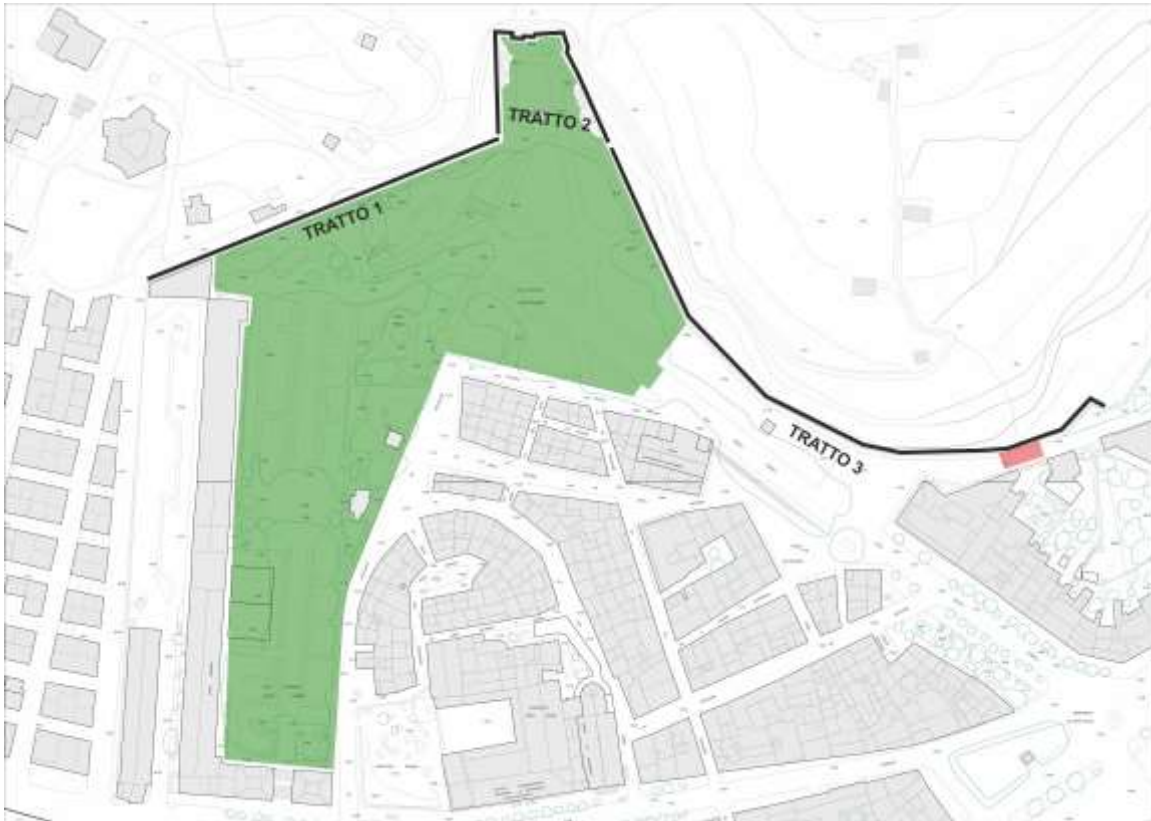
E' in questo contesto, raffigurato nella planimetria che segue, che si prospettano gli interventi più urgenti la cui necessità scaturisce dallo stato di degrado della struttura muraria e dai recenti dissesti e crolli.

Il primo tratto interessato dagli interventi si diparte dall'estremità nord-ovest del centro storico, dove è localizzato il bastione che contiene vari corpi di fabbrica di una antica caserma del XVIII secolo, oggi sede degli uffici comunali. Da qui un tratto murario rettilineo di circa 120 metri (che denomineremo: **tratto 1**) si raccorda, in direzione nord-est, con un bastione a forma trapezoidale interamente aggettato sul versante che scende a nord (**tratto 2**).

Il tratto murario prosegue per circa 300 metri (**tratto 3**) in direzione sud-est disegnando un ampio arco fino alla via Circonvallazione Castello.

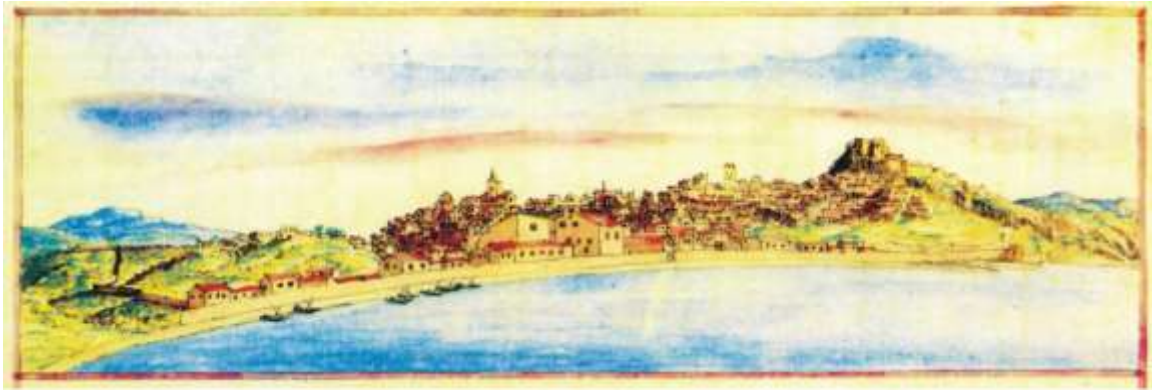
La rappresentazione più antica della cinta muraria è raffigurata nel disegno acquarellato, riportato sopra, di T. Spannocchi (1578).

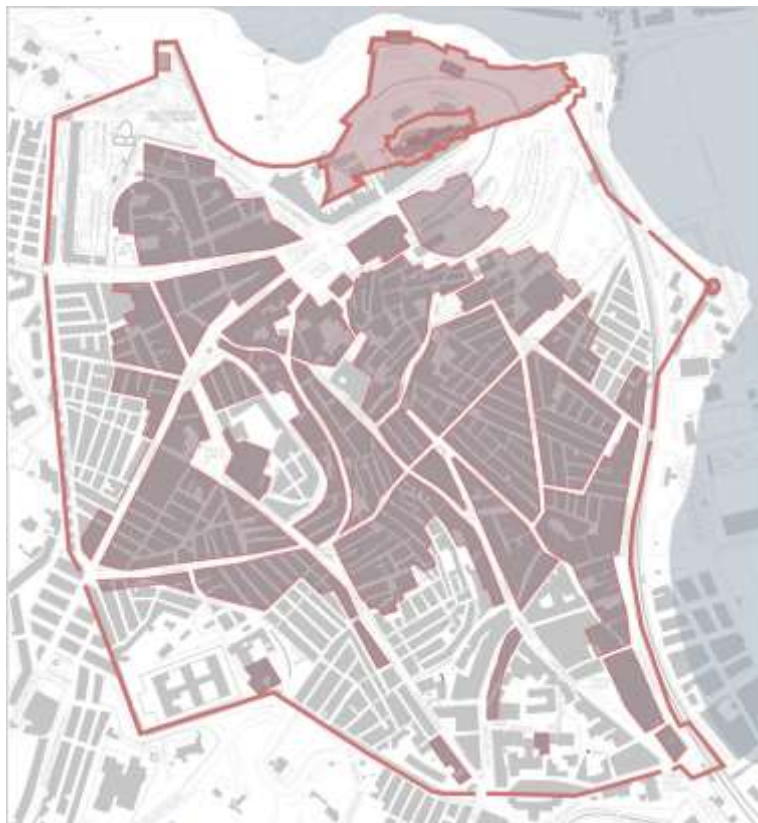
Nel disegno riportato di seguito la cinta muraria è stata evidenziata in rosso, mentre in grigio è stata rappresentata la pianta della città con il suo sistema viario dell'epoca.

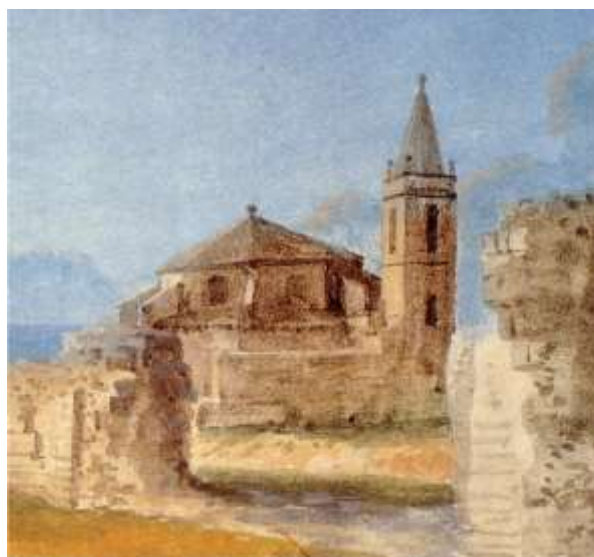
La sua tipologia e l'aspetto esteriore sono oggi ricostruibili da un acquarello eseguito da Jean Houel tra il 1776 e il 1780 (riportato di seguito). Il noto viaggiatore francese, nel riprendere i ruderi dell'edificio romano della "Curia", ha raffigurato sullo sfondo la chiesa che a quel tempo era ancora integra. Si rileva la forma ottagonale della sala centrale coperta da una cupola ribassata e una serie di costoloni radiali che da quest'ultima sporgevano sulla navata esterna. La facciata principale, da cui si apriva il portale d'ingresso, era orientata a Nord e quindi in bella vista rispetto al mare, mentre il campanile si ergeva sul lato interno in posizione eccentrica.

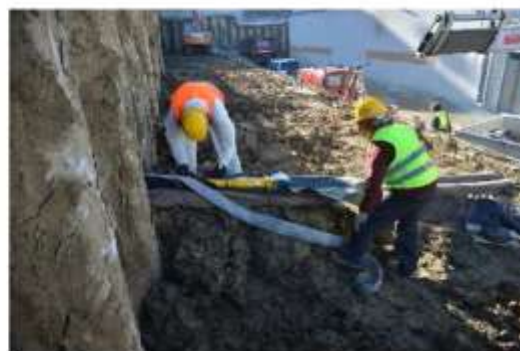
Il terzo ambito interesserà i terrapieni a ridosso delle mura. Qui dovranno essere previsti dei dreni sub-orizzontali flessibili per il drenaggio, la captazione delle acque ed il consolidamento delle scarpate e strutture di contenimento esistenti. I dreni sono costituiti da nastri drenanti ad alte prestazioni installati nel terreno dalla faccia esterna delle mura a distanza opportunamente dimensionata. L'istallazione ha luogo mediante una testa di infissione, detta ancora, cui è collegato il tubo drenante e che viene infissa nel terreno, tramite delle aste prolungabili battute con un martello demolitore idraulico (senza necessità di preforo).
